Technische fiche

Aanstelling	ERGONOMISCH verstelbaar douchezitje met rugleuning en armleuningen
Referentie	047825

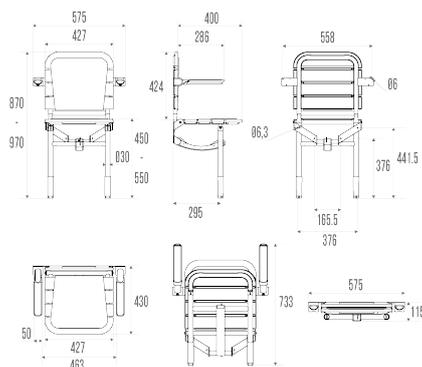
Witte polypropeen latten, Witte alu. buis Ø 25 mm

Afwerking	Epoxy
Kleur	Wit
Afmetingen	575 x 870 x 430 mm
Diameter Ø	25 mm
Materiaal	Aluminium
Verpakking	Kartonnen doos + etiket
CE : toegelaten belasting	150 kg
Getest in laboratorium aan	225 kg
