## Technische fiche

| Aanstelling | ERGONOMISCH verstelbaar douchezitje |
| Referentie | 047835 |

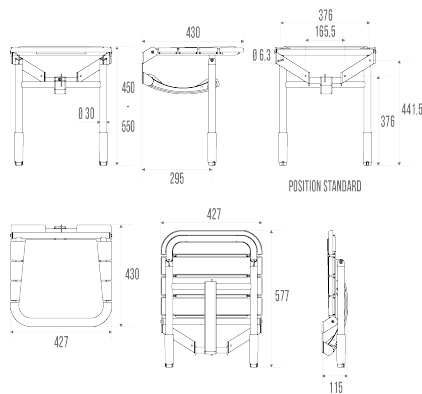
Witte polypropeen latten, Witte alu. buis Ø 25 mm
